## Vstupní portál do renesančního období Lázní Kynžvart

*Karel Kůt a Lubomír Zeman, Národní památkový ústav, územní odborné pracoviště v Lokti*

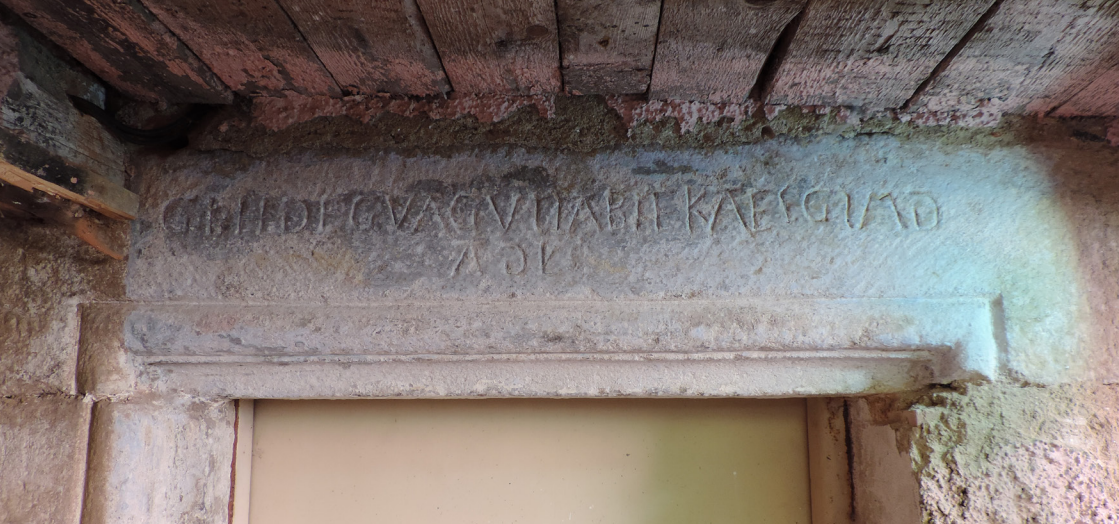
Kamenný nadpražní překlad s tesaným nápisem z roku 1555.

Nositelům nápisu je žulový nadpražní překlad. Tesaný nápis se dochoval v úplnosti ve dvou řádcích. Výška liter prvního řádku činí

5–6 cm, v případě druhého 4–5 cm. Vzdálenost mezi oběma řádky textu činí pouze 1,5 cm. Hloubka jednotlivých písmen dosahuje maximálně 3 mm. Z důvodu úspory místa byl text zaznamenán formou zkratk. Graficky se evidentně neliší písmeno U od V, k jejich definitivní diferenciaci došlo obecně až v 17. století. Z hlediska formy nápisu se jedná o majuskulní písmo (vepsatelné do dvoulinkové osnovy). Patrně zde můžeme hovořit spíše o (novověké) kapitále, která se v Čechách intenzivně rozšířila od 40. let 16. století. Ovšem některé tvary odpovídají ještě raně humanistické kapitále, jejíž užívání končí kolem roku 1550. Typickým příkladem je zleva otevřené D, stejně jako tzv. křesťanské A s prolomeným středním a výrazným horním břevnem (Roháček 2007).

Důležitou oporu pro interpretaci samotného portálu s nápisem představuje písemná zmínka (Gnirs 1932) o měšťanském domě č. p. 3, který byl tradičně označován jako *Gewerkehäus* a explicitně si zasloužil pozornost z hlediska výčtu památkových hodnot města. Dle příslušného sdělení zde bylo při východu na dvůr znovu použito kamenného ostění dveří, které pocházelo ze starého portálu domu. Překlad nese monogramatický nápis s letopočtem 1555, přičemž opakuje 8. verš 121. žalmu.

1. řádek:

**G(ott) b(e)h(üte) d(einen) e(in)g(ang) u(nd)  
a(us)g(ang) v(on) n(un) a(n) b(is)  
i(n) e(wig)k(eit) a(m)e(n). F. G. u(nd) M. G.**

2. řádek:

**a(nno) d(omini) (15)55**
