Historická kynžvartská lékárna vydává svá tajemství

Lubomír Zeman a Karel Kůt, Národní památkový ústav, územní odborné pracoviště v Lokti

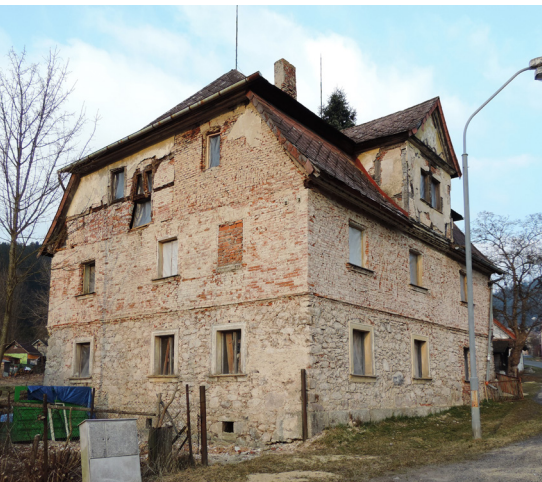
▲ Dům po sejmutí fasádní omítky v březnu 2022.

Celá budova působí poměrně masivním dojmem, příznačným právě pro baroko. Vertikální hrany nároží jsou mírně zešikmené, aby lépe roznášely váhu stavební hmoty. První nadzemní podlaží je vyzděno z lomového kamene, spáry jsou uklínovány drobnějším kamenitým materiálem a úlomky cihel. Nároží je vyztuženo většími kamennými bloky. Především na jižním průčelí lze pozorovat základový sokl tvořený pásem pravoúhlých žulových článků. Na této straně se nachází původní zaklenutý vstup, který byl později částečně zazděn a přeměněn na okenní otvor. Patrně se tak událo s ohledem na bezprostřední blízkost frekventované komunikace. Poté byl využíván zejména vchod na východní straně, kde došlo k vytvoření přístavby s pultovou střechou sloužící jako balkon. Severní průčelí disponuje dvěma dveřními otvory. Jeden z nich má formu jakéhosi tunelu a vedl k záchodové jírnice, která zde bezprostředně sousedí s budovou. Druhý přístup umožňuje kratší spojení se zahradou. Západním směrem úroveň terénu klesá, proto se ve zbývajícím průčelí vyskytují pouze okenní otvory. Dva z nich osvětlují také sklepní prostory. Druhé nadzemní podlaží je vyzděno z cihel. Plocha fasády je členěna mezipatrovou římsou. Vrcholová okapová římsa je profilovaná. Rozlehlý půdní prostor o dvou výškových úrovních překrývá mansardová střecha s polovalbou na východní i západní straně. Oba tyto štíty jsou tvořeny hrázděným zdívem, částečně vyplněným výpletem s hliněnou

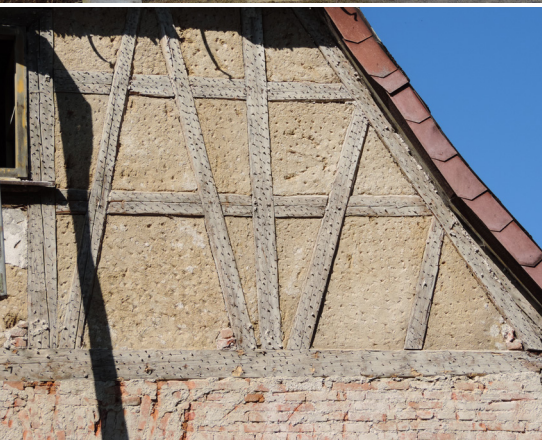
▲ Detail hrázděného štítu.

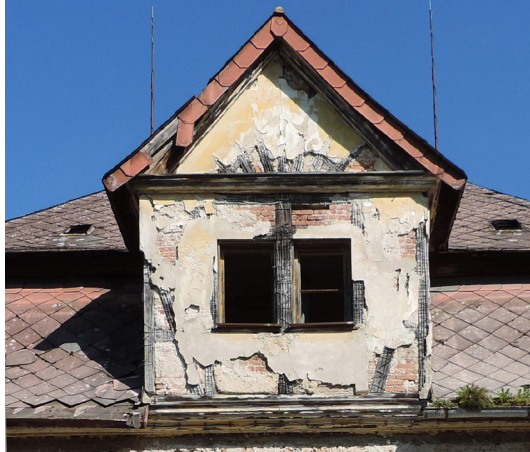
- ▲ Hrázděný vikýř s paprscitým motivem.
 - ▲ Skleněná lahev nalezena ve sklepení budovy.
 - ▶ Dům č. p. 182 před zahájením rekonstrukce v červenci 2021.
- Všechny fotografie Karel Kůt a Lubomír Zeman.

mazanicí. Jižní straně dominuje hrázděný vikýř s paprscitým štítem.
